1. 성적서 번호 : PTL-TR-22-0061-(M02)
2. 의뢰자 : 비애피이노베이션(주)
주소 : 서울시 강남구 봉은사로 82길 5 (삼성동, 덕봉빌딩 4층)
3. 제품명 : Smartsee Safety Jacket
4. 모델명 : SSJ-W5
5. 일련번호 : #1, #2
6. 시험규격 : IEC 60529:2013 Degrees of protection provided by enclosures (IP code)
7. 시험기간 : 2022. 01. 19 ~ 2022. 01. 21
8. 시험장소 : 고정시험실 현장시험
9. 시험결과 : Page 9, 12
10. 성적서 용도 : 품질관리용
11. 시험환경 : (21 ± 1) °C, (35 ± 4) % R.H.

목 차

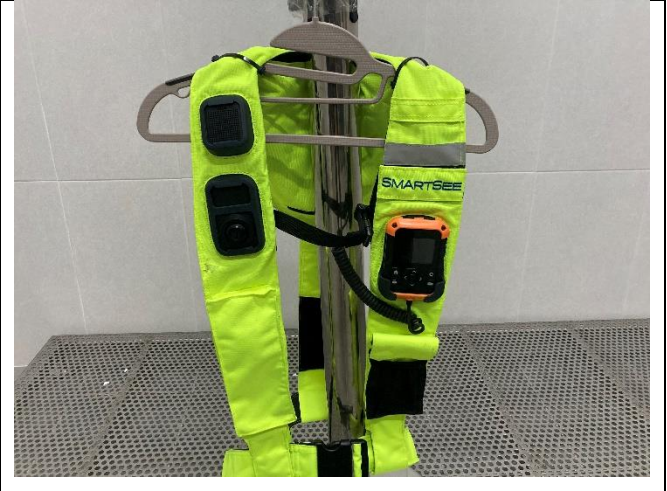
[사진 2. 시료 : Smartsee Safety Jacket_#2]

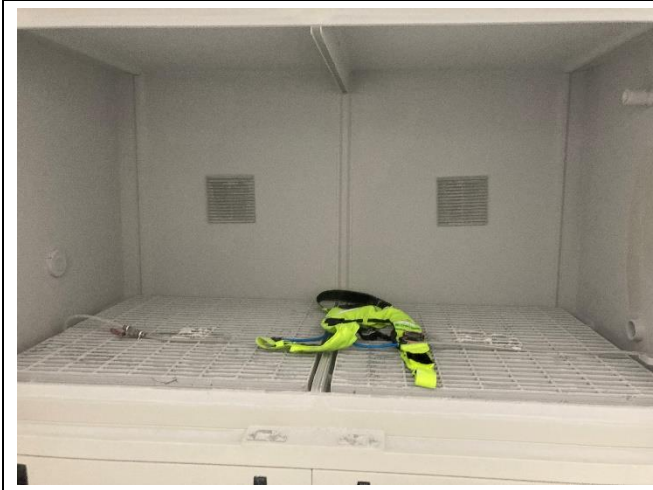
[사진 7. Set up_1]

[사진 8. Set up_2]

- 1) 시험 일자 : 2022. 01. 19 ~ 2022. 01. 21
- 2) 시험 규격 : IEC 60529:2013 Degrees of protection provided by enclosures (IP code)
- 3) IP 코드 : IP6X
- 4) 시료 상태 : 비포장 / 비동작
- 5) 시료 점검 : 시험 후 육안 확인
- 6) 일련 번호 : #1
- 7) 시료 수량 : 1 EA
- 8) 시험 방법
 - ① 시험 전 표준대기 조건에서 시료를 육안으로 확인한다.
 - ② 분진 시험기 내부에 시료를 설치한다.
 - ③ 설치 후 [표 1. 외부 분진에 대한 보호 시험 조건]을 따라 시험을 실시한다.
 - ④ 시험 후 표준대기 조건에서 시료의 내부 분진 침투 여부를 확인한다.
- 9) 시험 조건

- CAMERA, SPEAKER

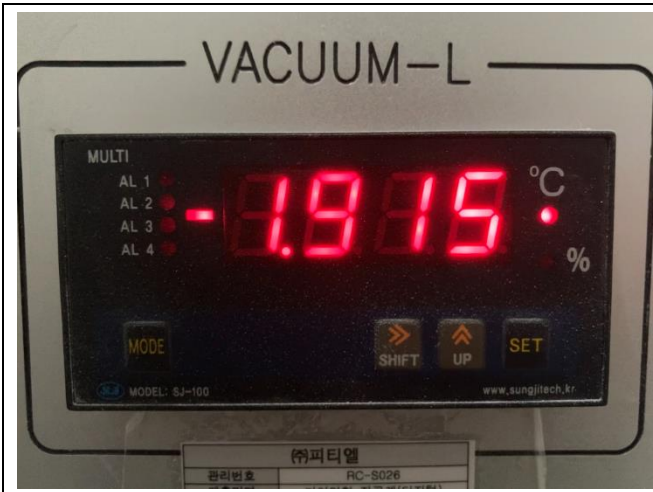
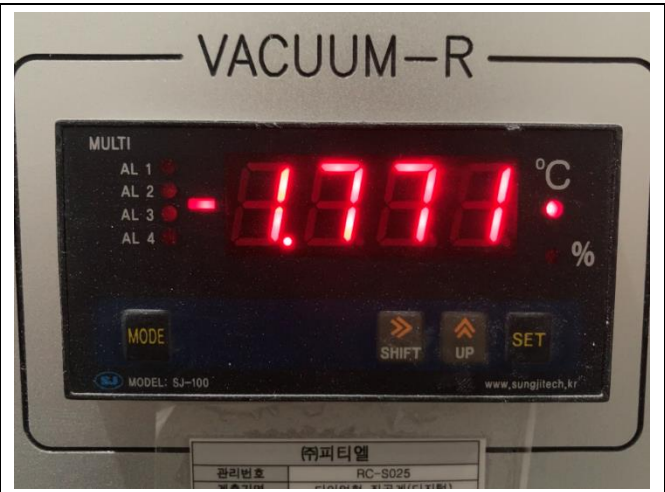
[사진 9. 감압_1]

[사진 10. 감압_2]

분진 종류	분진양	감압	시험 시간
	kg/m ³	kPa	h
Talc	2	2 이하	8

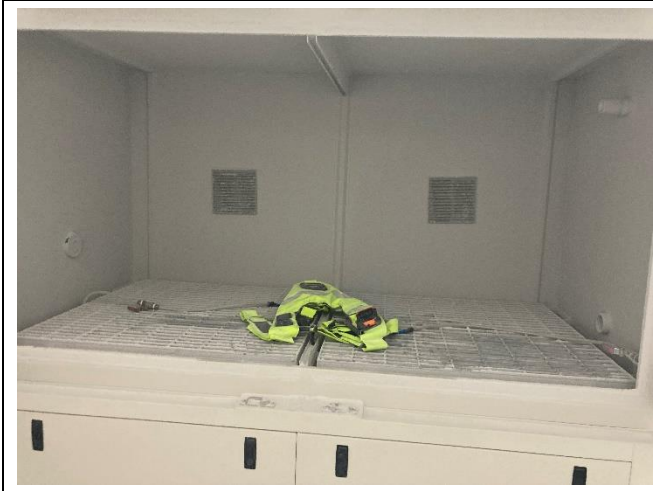
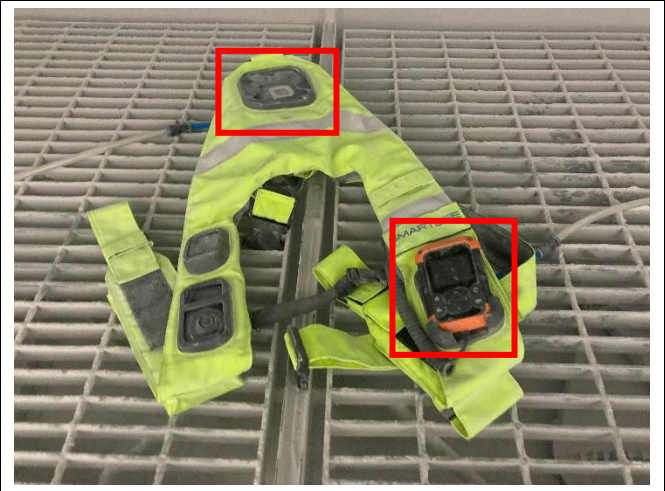
[사진 12. Set up_1]

[사진 13. Set up_2]

- MAIN, DISPLAY

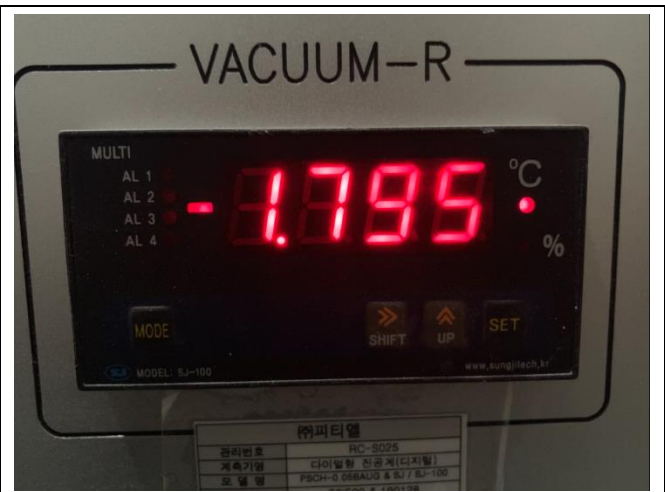
[사진 14. 감압_1]

[사진 15. 감압_2]

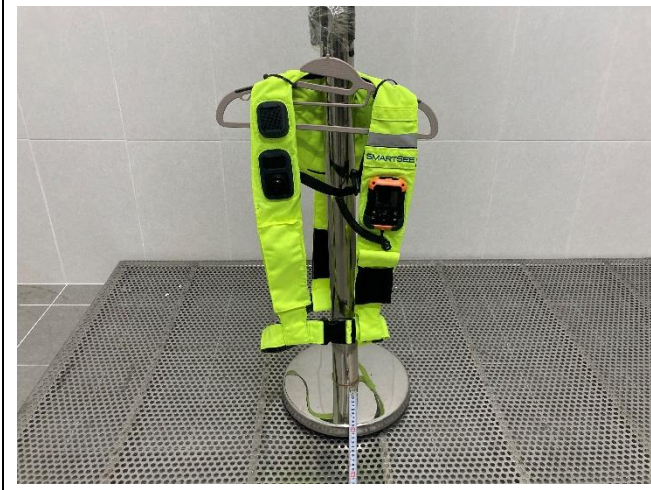
[사진 17. Set up]

- ① 방수 시험 테이블에 시료를 설치한다.
- ② 시료 표면에서 방수시험 노즐까지의 거리를 (2.5 ~ 3) m 로 조정한다.
- ③ 설치 후 [표 4. 방수에 대한 보호 시험 조건]을 따라 시험을 실시한다.
- ④ 시험 후 표준대기 조건에서 시료의 내부 물 침투 여부를 확인한다.

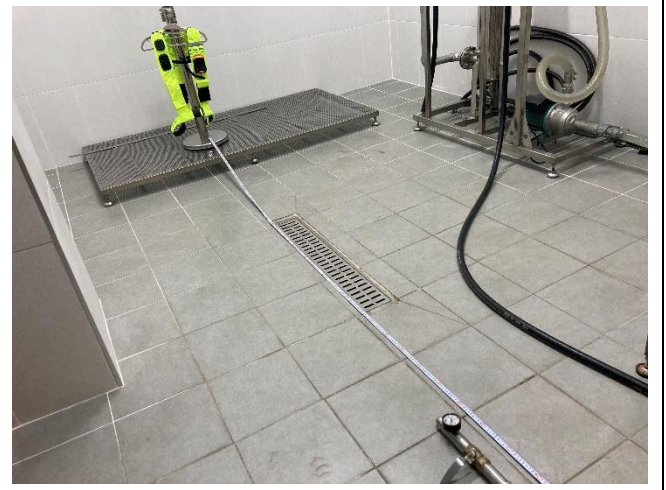
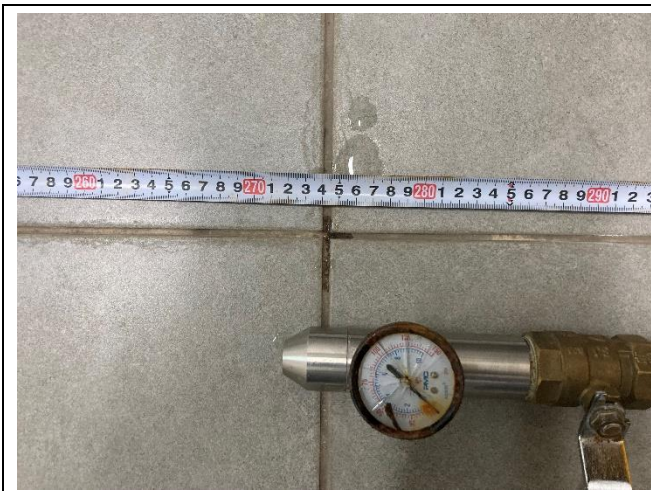
[사진 18. 시료 표면에서 노즐까지의 거리_1]

[사진 19. 시료 표면에서 노즐까지의 거리_2]

노즐 직경	시료 표면에서 노즐까지의 거리	유량	시험 시간
mm	m	L/min	min
6.3	2.5 ~ 3	12.5 ± 5 %	3

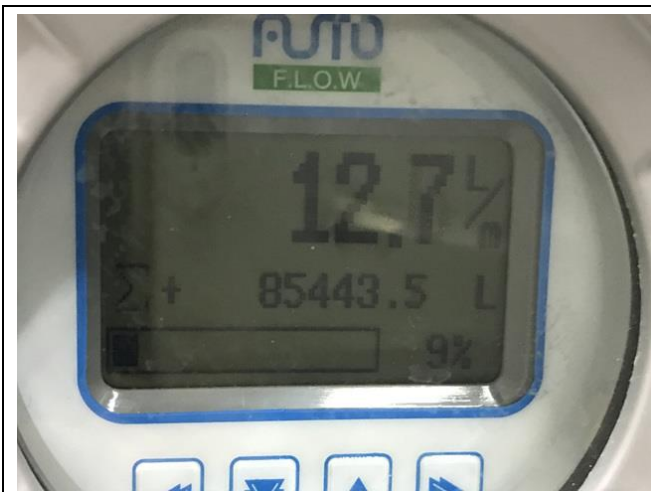
[사진 21. 유량]

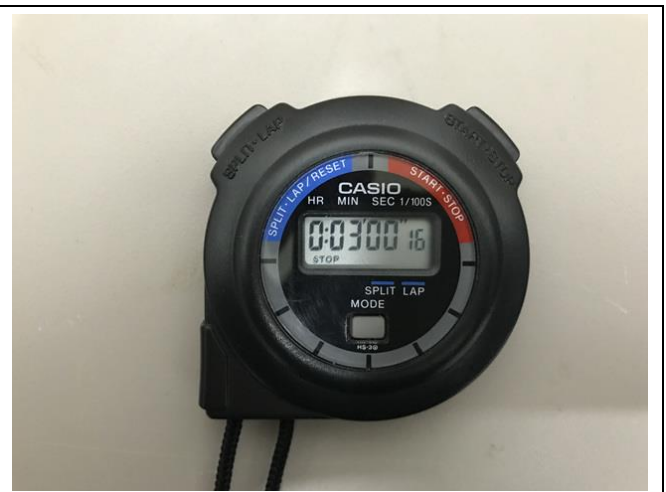
[사진 22. 시험 시간]

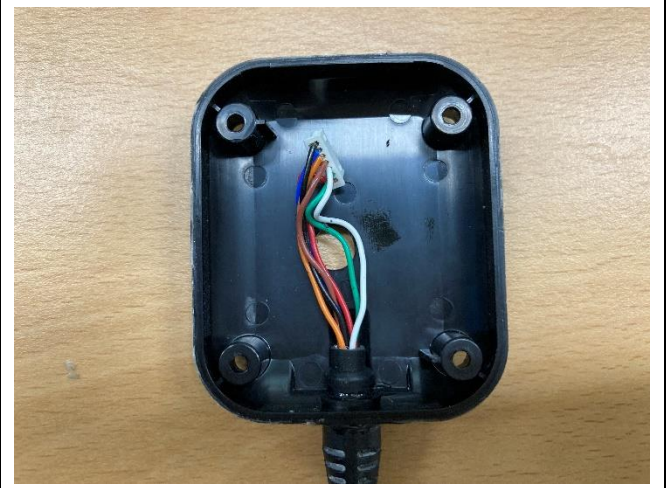
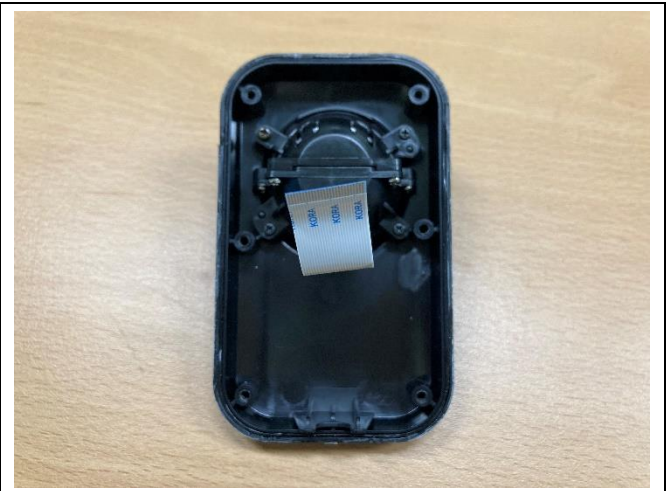
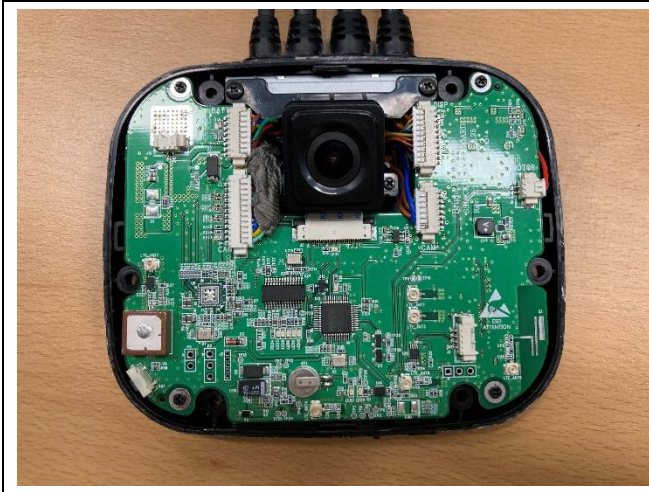
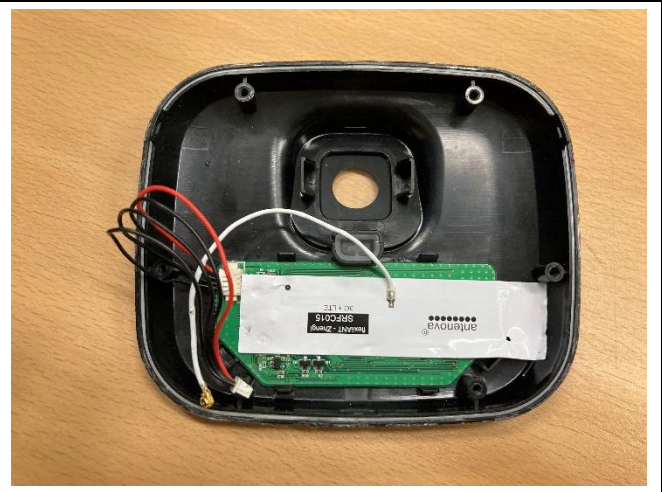
[사진 23. 시험 후 내부_1]

[사진 24. 시험 후 내부_2]

[사진 25. 시험 후 내부_3]

[사진 26. 시험 후 내부_4]

[사진 27. 시험 후 내부_5]

[사진 28. 시험 후 내부_6]

구분	점검 항목	시험 결과
육안	시료 내부의 분진 침투 여부 확인	분진 침투 없음 (부록 1. 육안 확인)

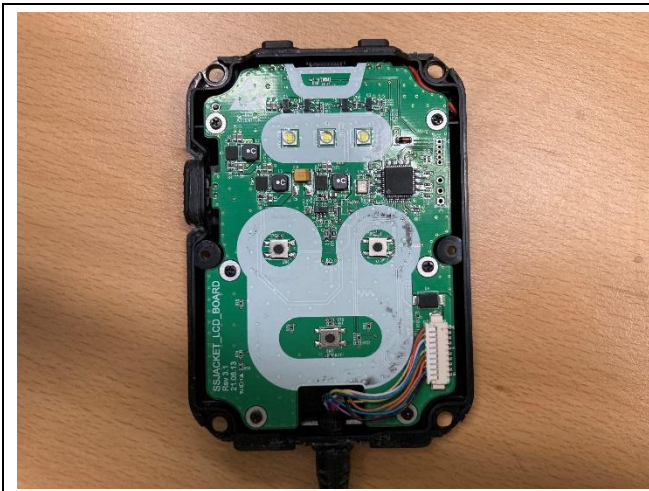
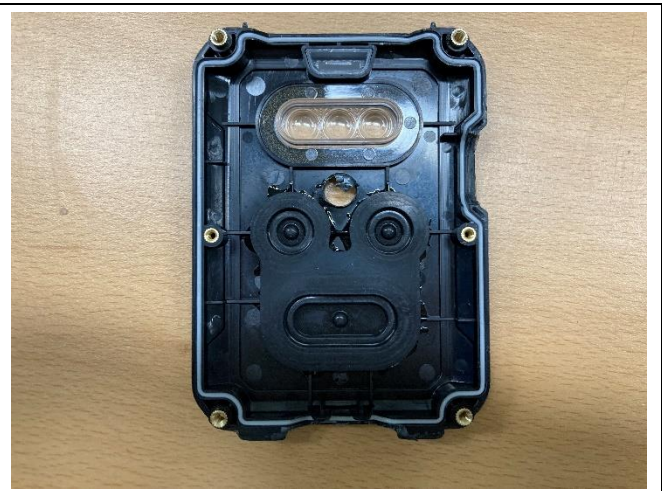
[사진 29. 시험 후 내부_7]

[사진 30. 시험 후 내부_8]

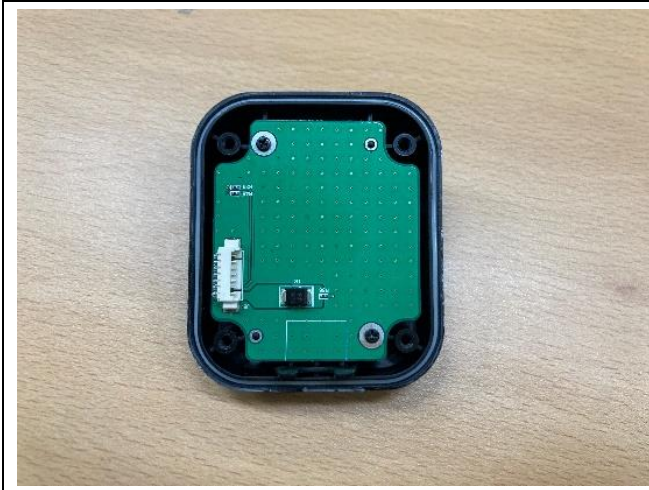
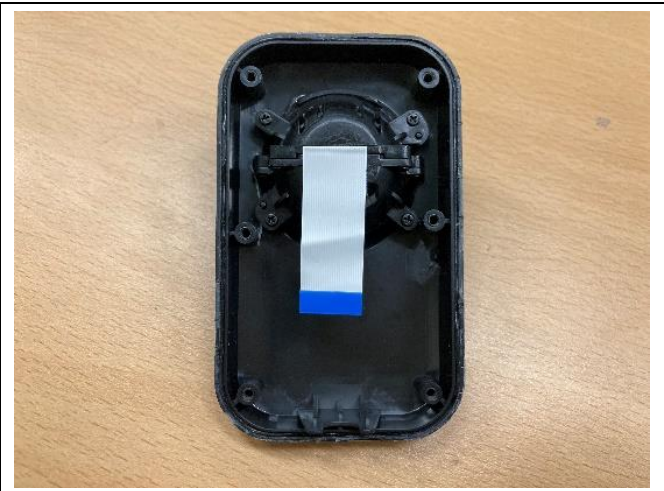
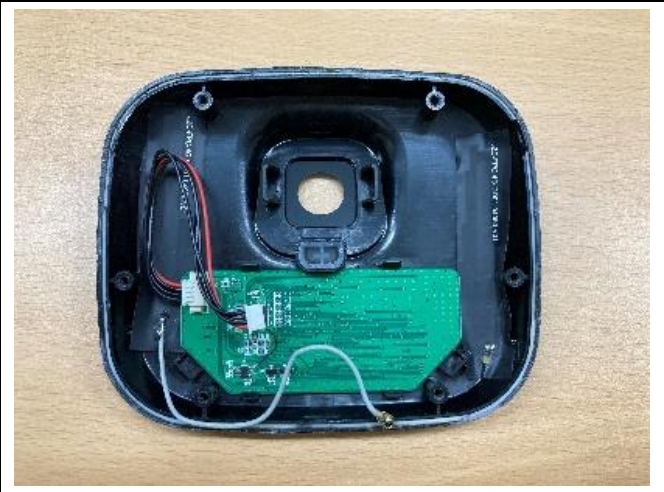
[사진 31. 시험 후 내부_1]

[사진 32. 시험 후 내부_2]

[사진 33. 시험 후 내부_3]

[사진 34. 시험 후 내부_4]

[사진 35. 시험 후 내부_5]

[사진 36. 시험 후 내부_6]

구분	점검 항목	시험 결과
육안	시료 내부의 물 침투 여부 확인	물 침투 없음 (부록 1. 육안 확인)

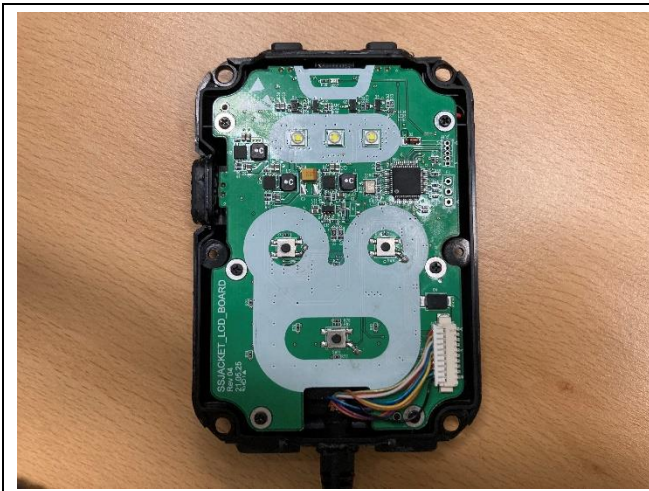
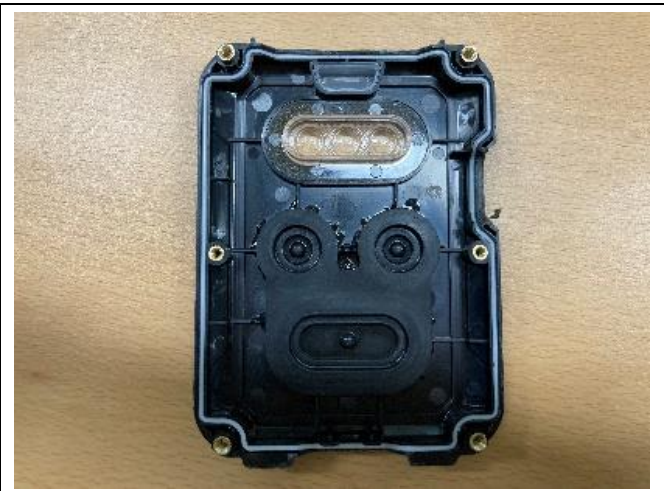
[사진 37. 시험 후 내부_7]

[사진 38. 시험 후 내부_8]
