시험 성적서 TEST REPORT

접수번호 Receipt No.	STB23-3870		
시험일 Date of test	2023. 09. 18. - 2023. 09. 25.		
신청자 Applicant	주식회사 레오테크		
주소 Address	인천광역시 부평구 청중로 100, 5층(청천동)		
제조사 Manufacturer	주식회사 레오테크		
주소 Address	인천광역시 부평구 청중로 100, 5층(청천동)		
제품명 Product Name	블릿카메라		
모델명 Model Name	LT-IPU2M20VAL	일련번호 Serial Number	-
시험방법 Test Method	정부조달물품 표준 규격 (표준규격 번호 : 2018-009)		
시험결과 Test Results	시험 결과 참조

1. 시험품 정보

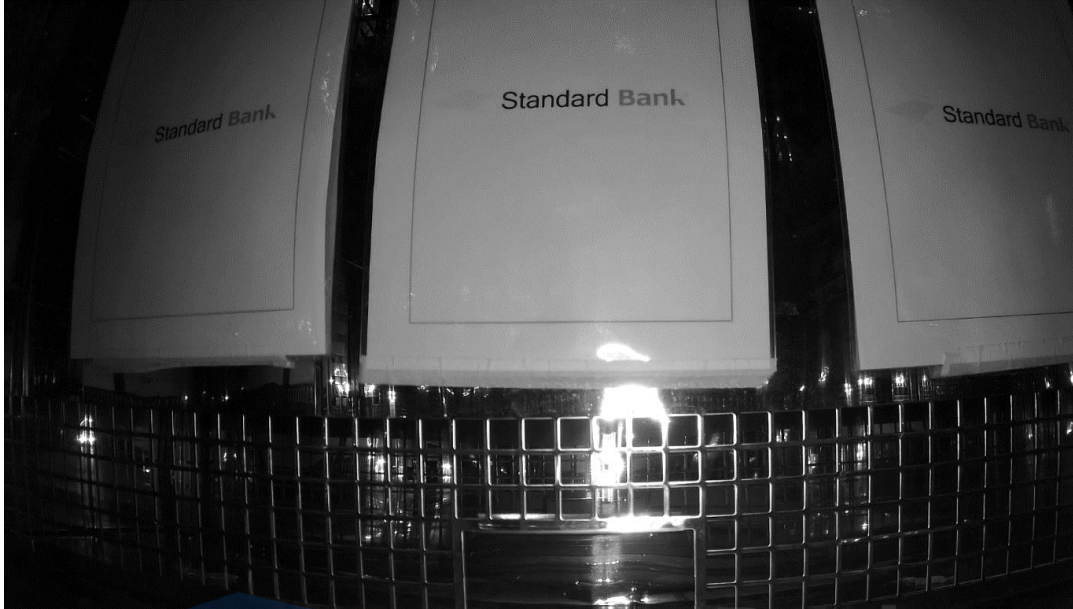
3.4.1 내한성

< 시험 시작 16 시간 경과 후 동작확인 >

시험 항목		품질 기준		적합 유무
내환경	실외용	내한성	-10 °C 16시간 조건에서 정상작동	적합
		내열성	55 °C 16시간 조건에서 정상작동	적합
		내습성	40 °C, 상대습도 93 % 96시간 조건에서 정상작동 및 시험 완료 후 2시간 이내 해상력 (정지) 측정 시 제시사양 대비 50 % 이상 측정	적합 (94.0 %)

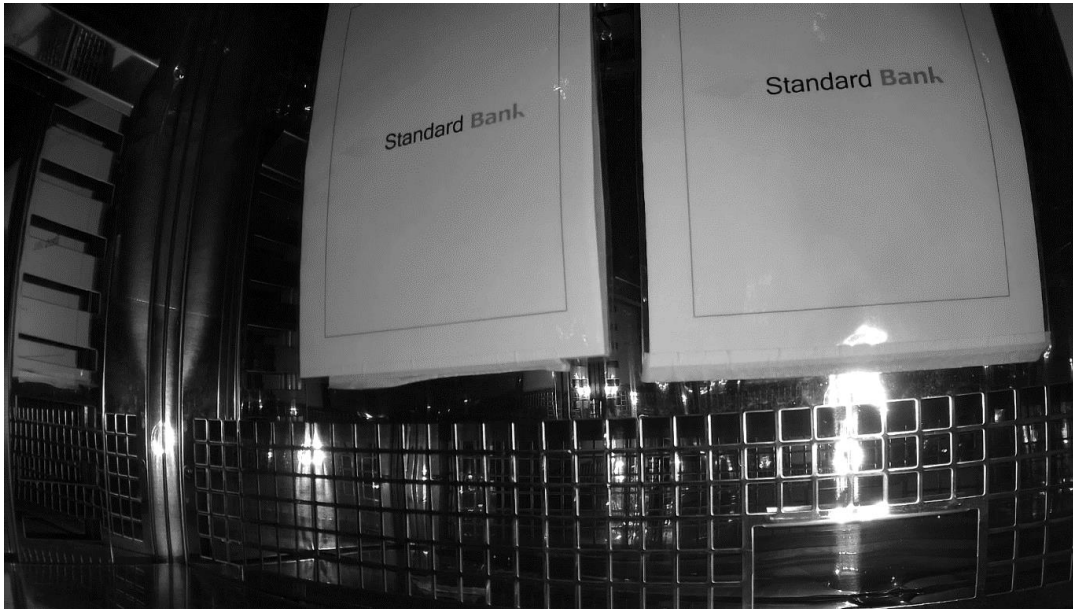
3.4.2 내열성

< 시험 시작 16시간 경과 후 동작확인 >

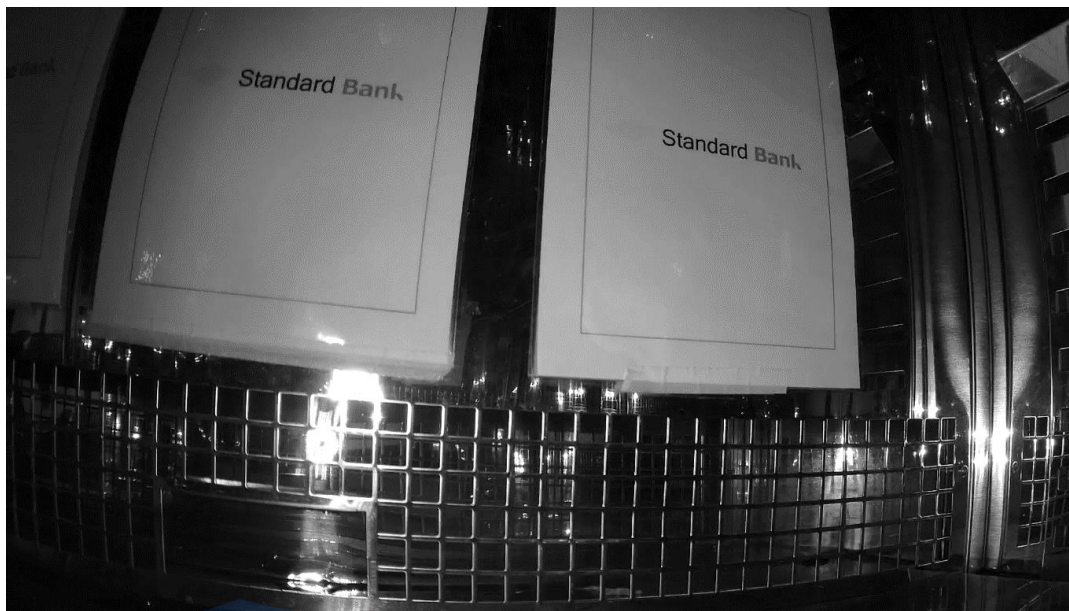
3.4.3 내습성

< 시험 시작 96 시간 경과 후 동작확인 >

* 시험 후 해상력 (정지) 측정 시 제시사양 대비 50 % 이상
