# 시험 성적서

## TEST REPORT

시험접수번호 Test Receipt No.	SB24-G0512-SF0176		
시험일 Date of test	2024. 1. 29. - 2024. 2. 5.		
신청자 Applicant	주식회사 와치캠		
주소 Address	경기도 부천시 석천로 397, 201동 704호(삼정동, 부천테크노파크쌍용3차)		
제조사 Manufacturer	주식회사 와치캠		
주소 Address	경기도 부천시 석천로 397, 201동 704호(삼정동, 부천테크노파크쌍용3차)		
제품명 Product Name	CCTV 카메라		
모델명 Model Name	WG-HS370	일련번호 Serial Number	-
시험방법 Test Method	정부조달물품 표준 규격 (표준규격 번호 : 2018-009)		
시험결과 Test Results	시험 결과 참조

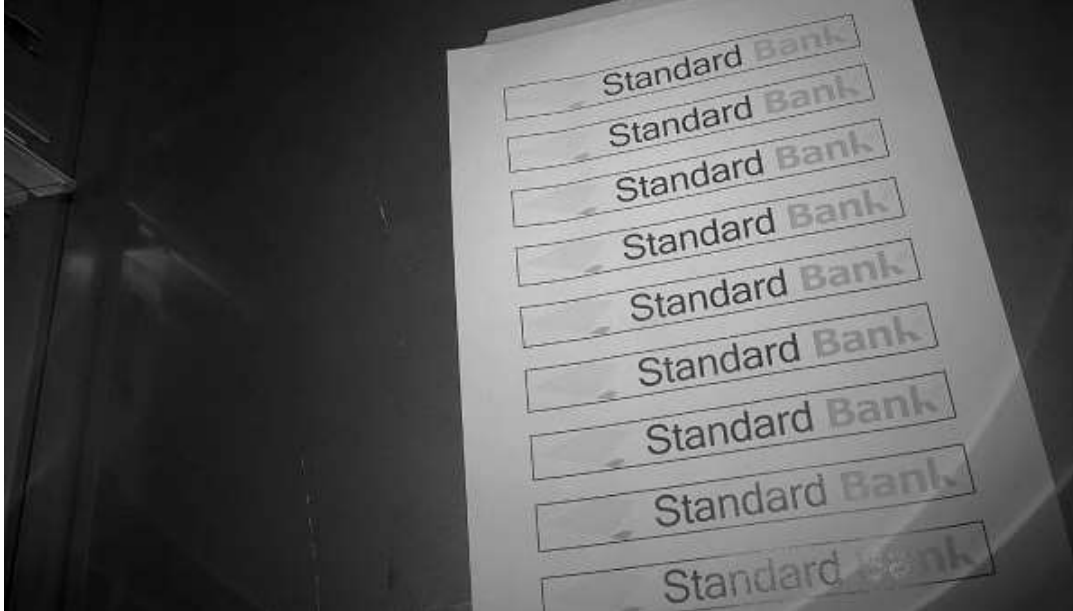
3.4.1 내한성

< 시험 시작 16 시간 경과 후 동작확인 >

시험 항목		품질 기준		적합 유무
내환경	실외용	내한성	-10 °C 16시간 조건에서 정상작동	적합
		내열성	55 °C 16시간 조건에서 정상작동	적합
		내습성	40 °C, 상대습도 93 % 96시간 조건에서 정상작동 및 시험 완료 후 2시간 이내 해상력 (정지) 측정 시 제시사양 대비 50 % 이상 측정	적합 (130.8 %)

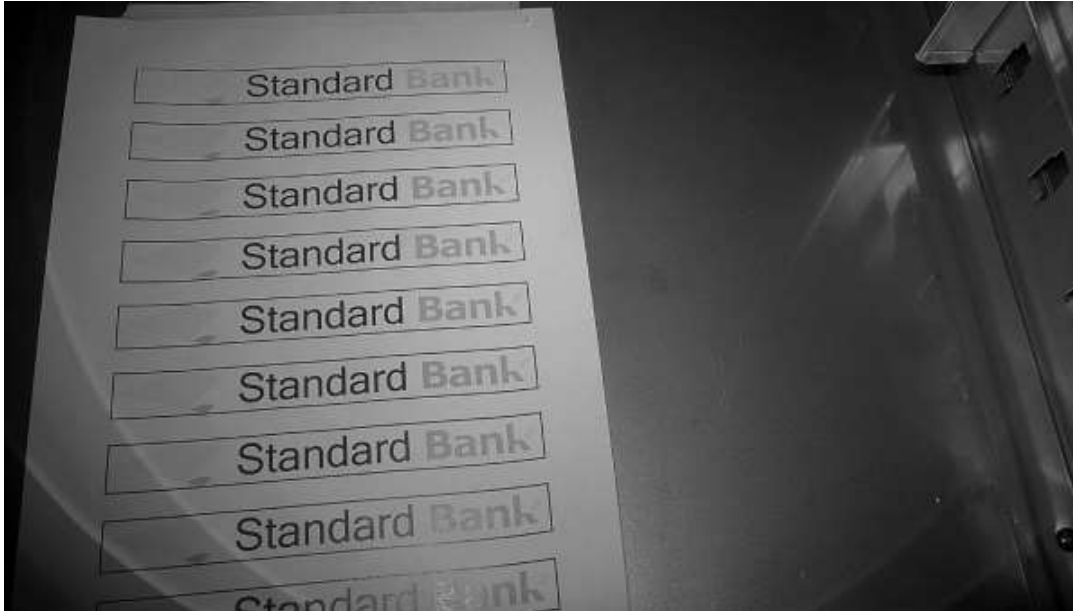
3.4.2 내열성

< 시험 시작 16시간 경과 후 동작확인 >

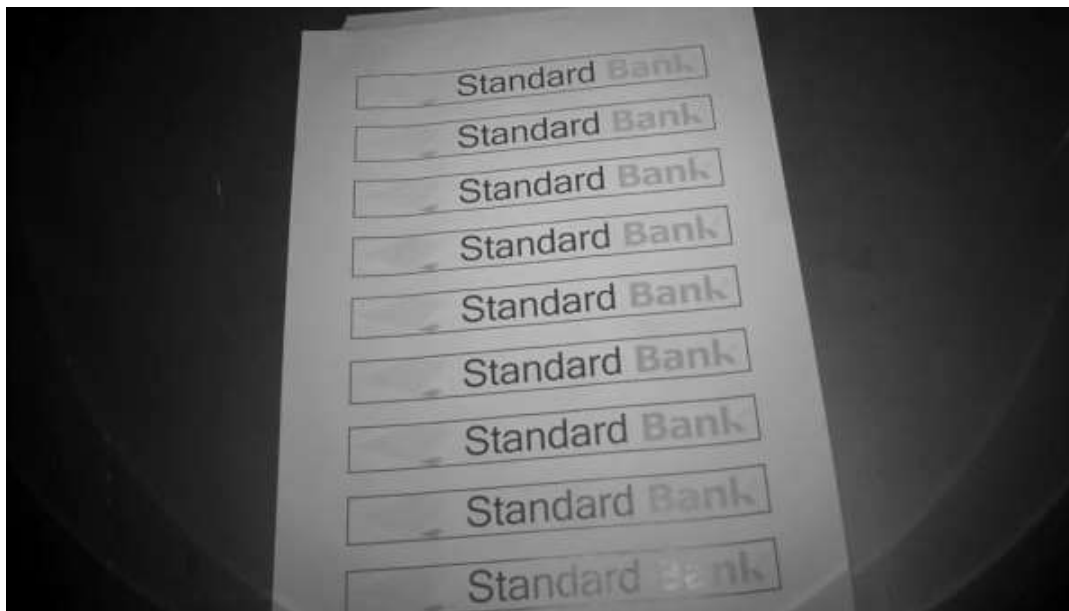
3.4.3 내습성

< 시험 시작 96 시간 경과 후 동작확인 >

\* 시험 후 해상력 (정지) 측정 시 제시사양 대비 50 % 이상

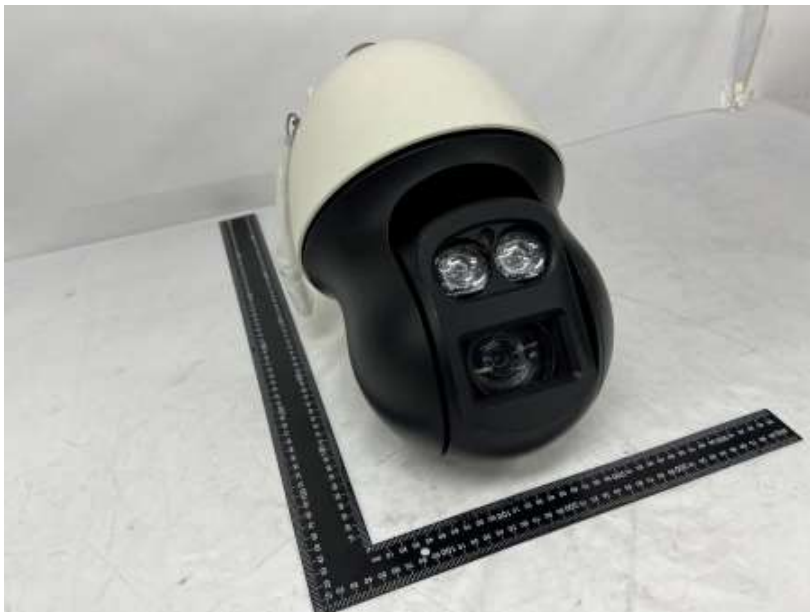
< 사진.1 전/측면 >

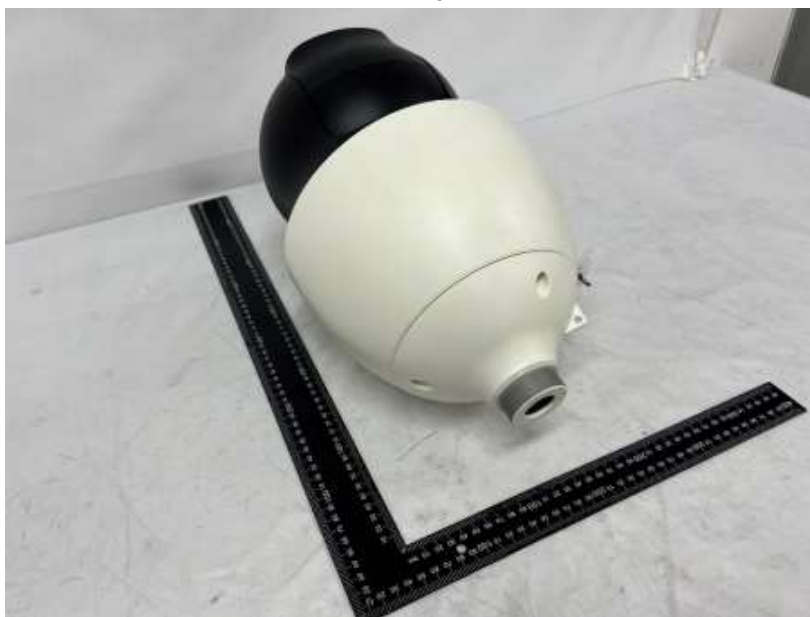
< 사진.2 후/측면 >
